**Gemeindewerke Steinhagen GmbH**

**HYDROGEOLOGISCHE BEWEISSICHERUNG  
IM EINZUGSGEBIET DES WASSERWERKS  
PATTHORST**

**KALENDERJAHR 2017**

**BIELEFELD, IM AUGUST 2018**

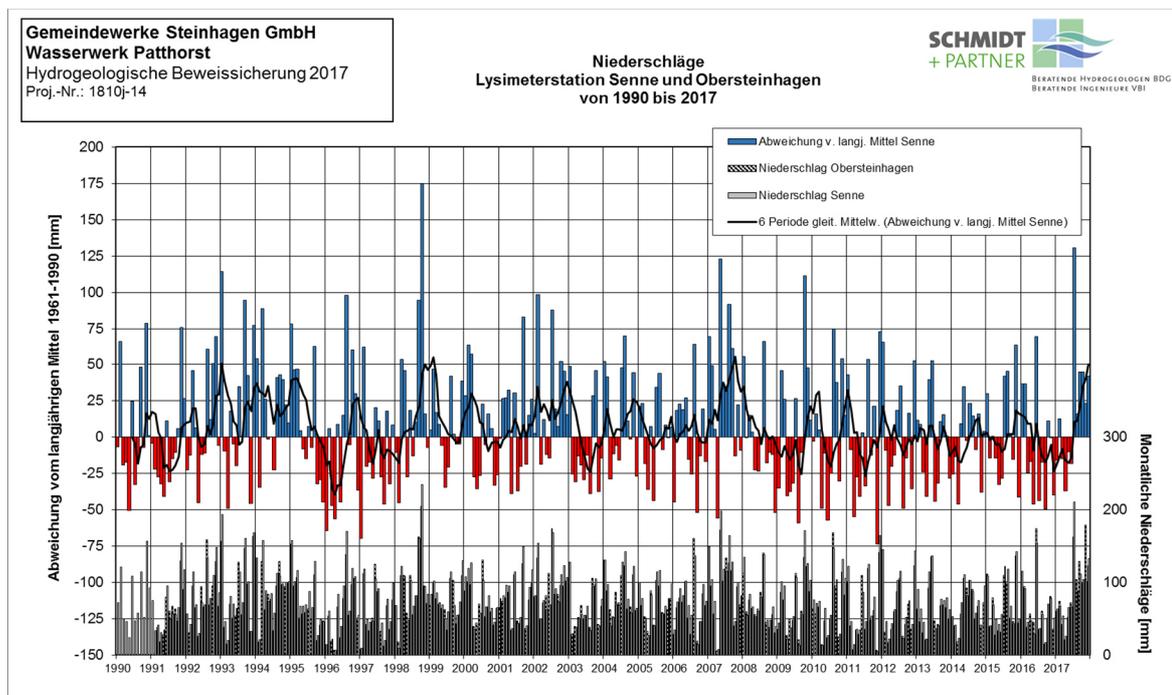
**Abbildung 1:** Monatssummen des Niederschlags an den Stationen Senne und Ober-Steinhagen sowie Abweichung vom langjährigen Mittel der Jahre 1961 – 1990 an der Station Senne (1990 bis 2017).

An der Station Senne wurde im Wasserwirtschaftsjahr 2017 mit 983 mm/a die höchste Niederschlagsmenge seit dem Wasserwirtschaftsjahr 2007 dokumentiert (Tab. 1). Dies entspricht einer Abweichung von +13 % vom langjährigen Mittel der Jahre 1961 bis 1990. Damit lag nach einer Folge von drei leicht unterdurchschnittlichen Wasserwirtschaftsjahren erstmals wieder ein deutlicher Niederschlagsüberschuss vor.

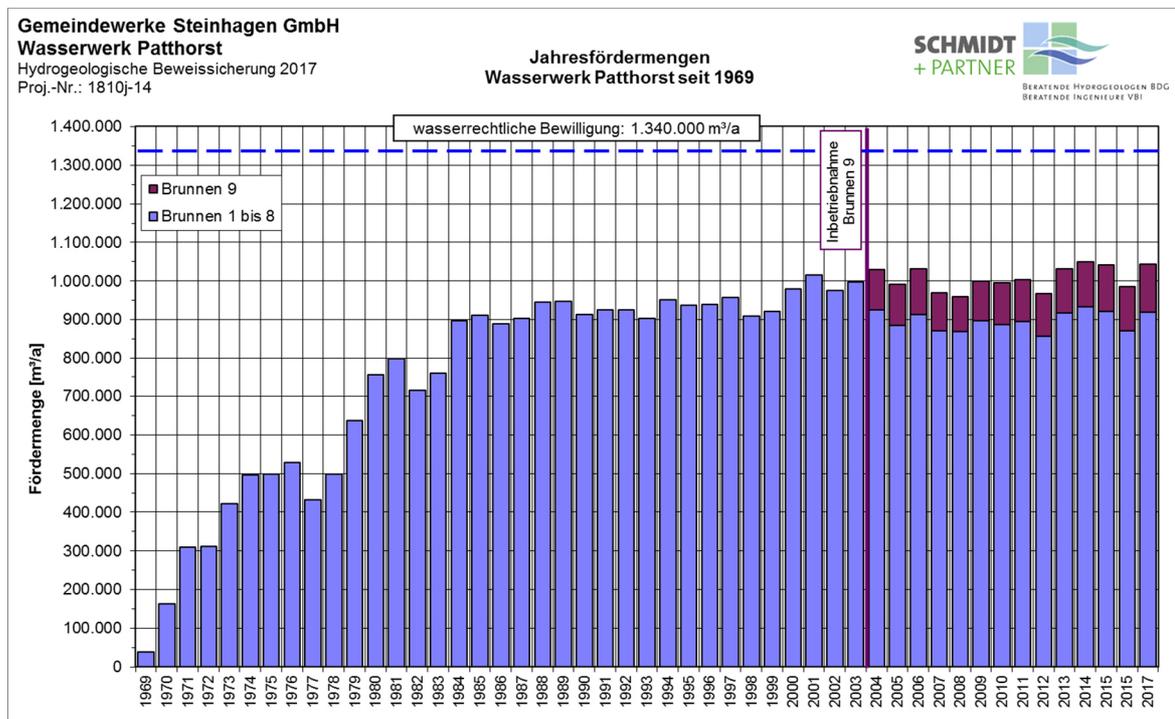
Abbildung 2: Jahresfördermengen am Wasserwerk Patthorst (1969 bis 2017).

Die jährlichen Entnahmemengen blieben seit dem Kalenderjahr 2000, trotz der Inbetriebnahme des Brunnen 9 im Jahr 2004, auf einem recht stabilen Niveau um rd. 1,0 Mio. m<sup>3</sup>/a (Abb. 2). Auch die im aktuellen Betrachtungsjahr entnommene Grundwassermenge in Höhe von rd. 1,04 Mio. m<sup>3</sup>/a lag innerhalb der Schwankungsbreite der vergangenen 18 Jahre. Gegenüber dem Vorjahr 2016 wurde die Fördermenge leicht um rd. 6 % erhöht. Die wasserrechtlich bewilligte Entnahmemenge von 1,34 Mio. m<sup>3</sup>/a wurde im Kalenderjahr 2017 zu rd. 78 % ausgeschöpft.

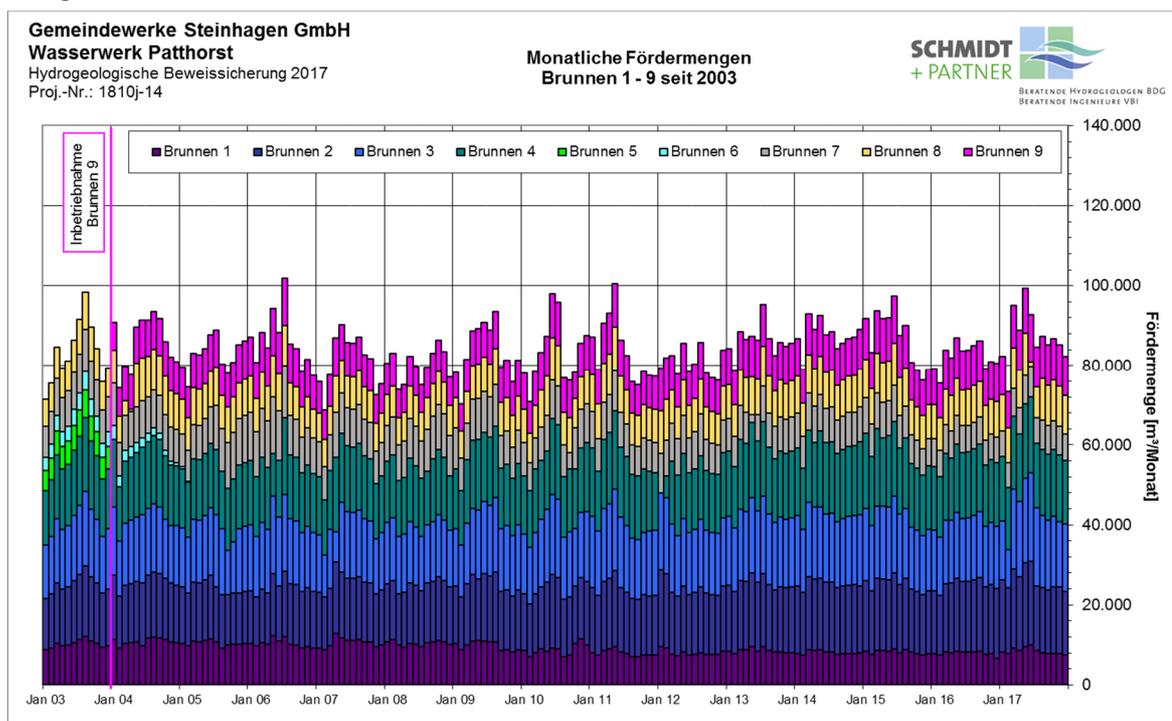
**Abbildung 3:** Monatsfördermengen am Wasserwerk Patthorst, differenziert nach Förderbrunnen (2003 bis 2017).

An allen Brunnen des Wasserwerkes Patthorst wurde die Fördermenge im aktuellen Betrachtungsjahr im Vergleich zum Kalenderjahr 2016 leicht um ca. 1 % bis 10 % erhöht. Die Hauptlast der Förderung wurde, wie auch in den Vorjahren, durch die Brunnen 2 bis 4 gedeckt, welche zwischen rd. 202.000 und 212.000 m<sup>3</sup>/a und damit jeweils in etwa gleich viel Grundwasser förderten.

Der im Jahr 2004 in die Förderung integrierte Brunnen 9 förderte im aktuellen Betrachtungsjahr eine Grundwassermenge von rd. 125.000 m<sup>3</sup>/a; dies entspricht der höchsten Entnahme seit Inbetriebnahme, ist jedoch in etwa mit der Entnahme im Kalenderjahr 2015 vergleichbar. Gegenüber dem Vorjahr 2016 wurde die Fördermenge des Brunnen 9 um rd. 7 % erhöht.

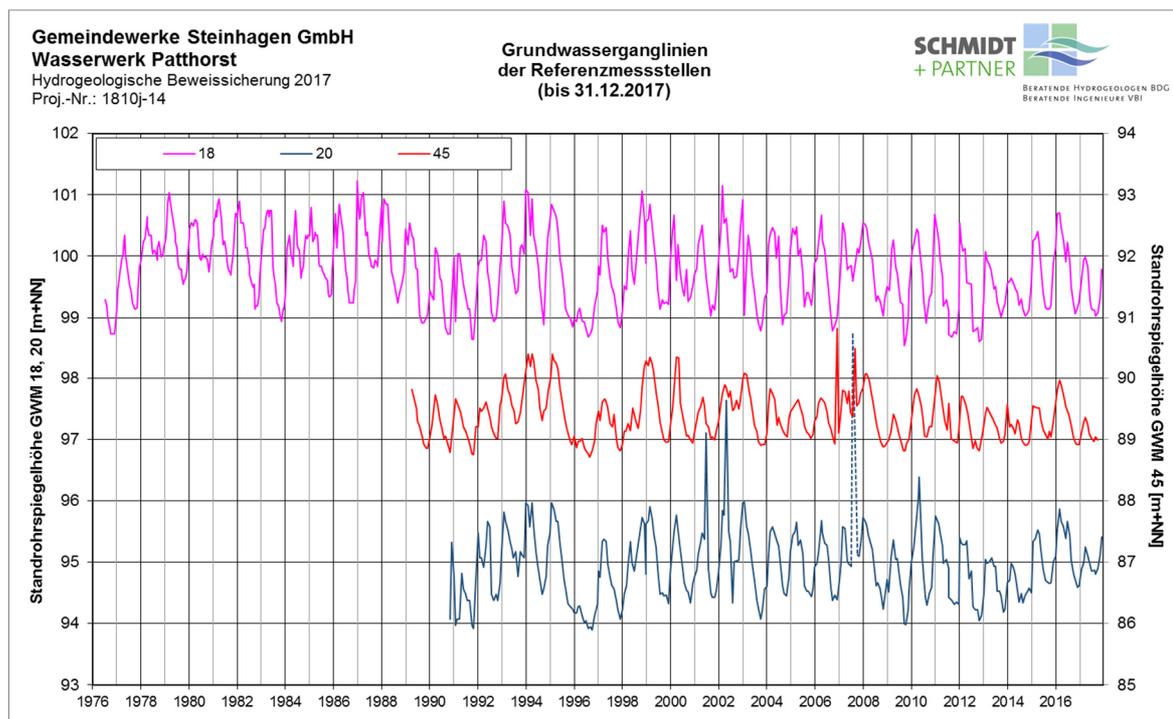
**Abbildung 4:** Ganglinien der Referenzmessstellen 18, 20 und 45 (1976 bis 2017).

Die Ganglinie der Referenzmessstelle 20, welche am westlichen Rand der Schutzzone III liegt, zeigt seit dem Jahr 2012 einen deutlich ansteigenden Trend der Tiefstwasserstände, welcher sich im aktuellen Betrachtungsjahr fortsetzte. Dies ist anderswo in der Umgebung nicht zu beobachten und erscheint daher unplausibel.

**Aufgrund der unterdurchschnittlichen Niederschläge des Winterhalbjahres 2017 und der damit einhergehenden geringen Grundwasserneubildung wurde an den Referenzmessstellen im Kalenderjahr 2017 gegenüber dem Vorjahr ein Absinken der Höchstwasserstände dokumentiert, sodass diese in etwa auf dem Niveau der ebenfalls sehr trockenen Winterhalbjahre 2014 bzw. 2009 la-**

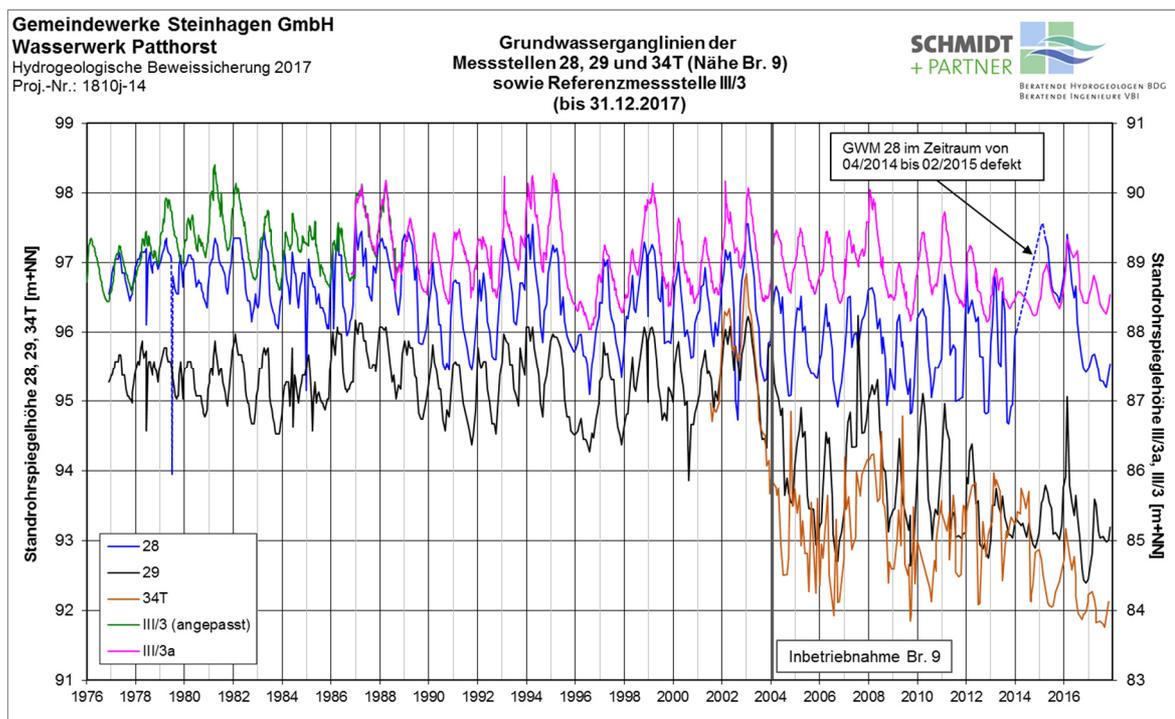
**Abbildung 5:** Ganglinien der im Zustrom des Brunnens 9 gelegenen GWM 28, 29 und 34T im Vergleich zur Referenzmessstelle III/3 bzw. III/3a (1976 bis 2017).

In Abbildung 5 sind die Ganglinien der Messstellen 34T, 28 und 29, welche in der unmittelbaren Umgebung des Brunnens 9 liegen, gemeinsam mit der Referenzmessstelle III/3a dargestellt. Die GWM 34T befindet sich im direkten Brunnenbereich, die GWM 29 liegt etwas südlich und die GWM 28 etwas nördlich des Brunnens. Anhand der Ganglinien deutlich erkennbar ist die starke Absenkung der Wasserstände um 2 bis 3 m nach Inbetriebnahme des Brunnens 9. Die Ganglinien folgen seitdem nicht mehr ausschließlich den natürlichen jahreszeitlichen Schwankungen. Die GWM 34T, welche die geringste Distanz zum Brunnen aufweist, zeigt dabei den deutlichsten förderbedingten Einfluss.

Im Kalenderjahr 2017 war an den Messstellen 28, 29 und 34T gegenüber dem Vorjahr eine erhebliche Abflachung der Wasserstandsamplituden zu beobachten, diese

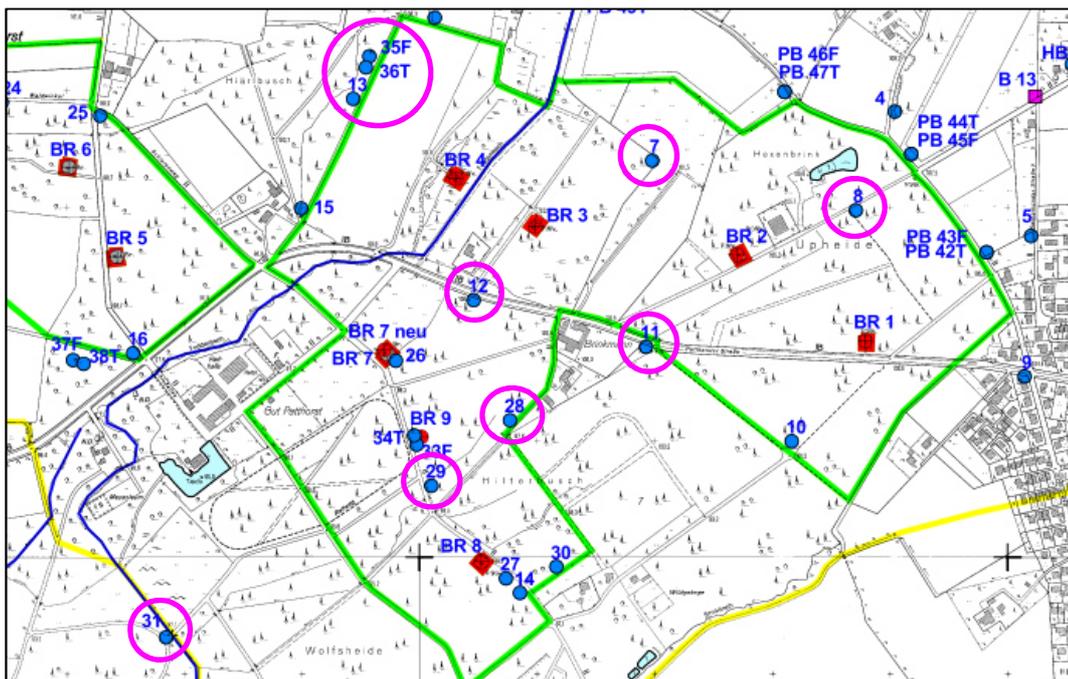
Abbildung 6: Ausgewählte Messstellen mit Lagebezug zu den Beobachtungsflächen 1 bis 5.

Zusätzlich erfolgt die Betrachtung der Grundwasserstandsentwicklungen im Umfeld der Beobachtungsflächen weiterhin jährlich im Rahmen der hydrogeologischen Beweissicherung. Zur Bewertung der lokalen Grundwasserstandsänderungen werden die Ganglinien der in Abbildung 6 gekennzeichneten Messstellen herangezogen, welche die folgenden Lagebezüge zu den Beobachtungsflächen besitzen:

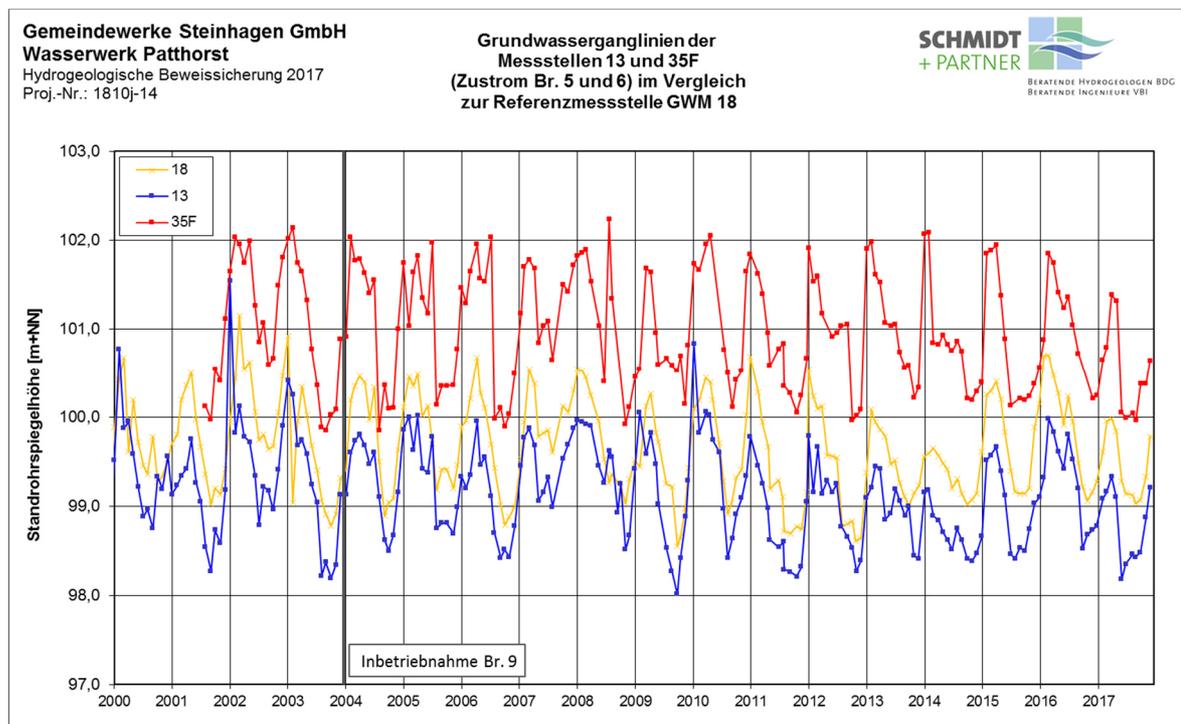
**Abbildung 7:** Grundwasserstandsganglinien der GWM 13 und 35F bei Beobachtungsfläche 1 im Vergleich zur Referenzmessstelle GWM 18 (2000 bis 2017).

Anhand der Ganglinien der Messstellen 13 und 35F lässt sich, wie auch an der Referenzmessstelle 18, deutlich das Grundwasserneubildungsarme Winterhalbjahr 2017 erkennen. Zudem wurde die Fördermenge an Brunnen 4 im Kalenderjahr 2017 gegenüber dem Vorjahr um ca. 5 % erhöht (vgl. Anhang 2). Infolgedessen lagen an den GWM 13 und 35F, anders als an der Referenzmessstellen 18, 20 und 45, auch die Tiefstwasserstände des Jahres 2017 unterhalb der Vorjahreswerte und auf einem mit dem ebenfalls deutlich niederschlagsdefizitären Jahr 2012 vergleichbaren Niveau.

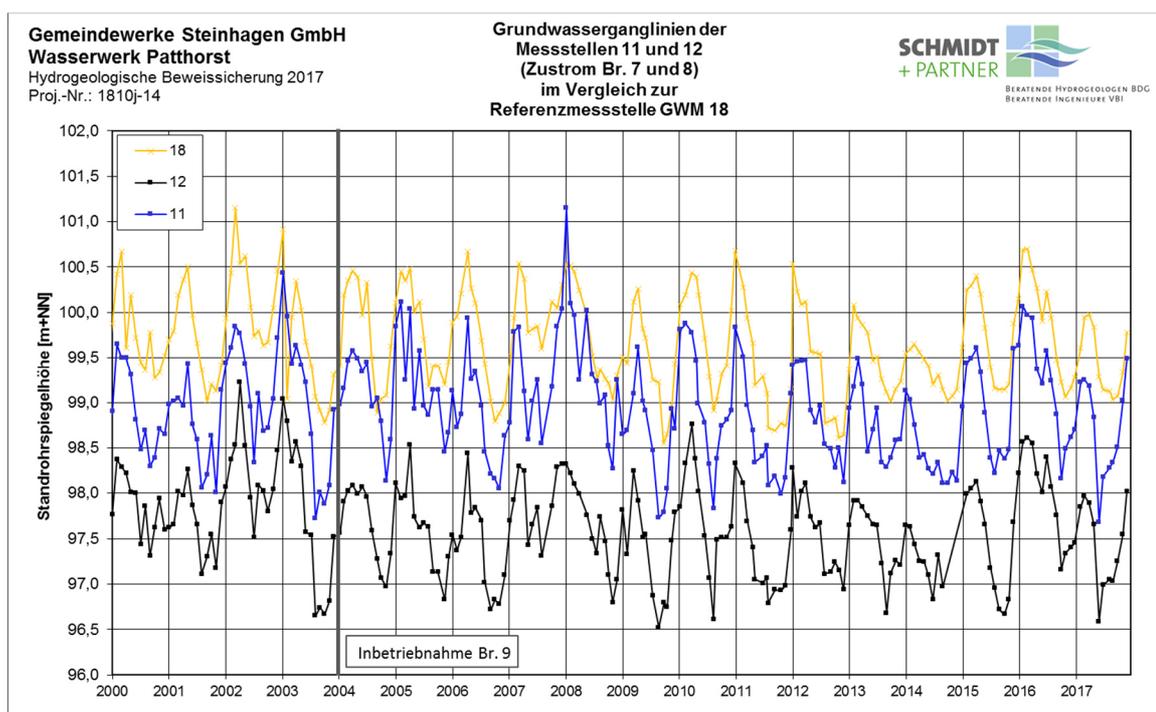
**Abbildung 8:** Grundwasserstandsganglinien der GWM 11 und 12 bei Beobachtungsfläche 3n im Vergleich zur Referenzmessstelle GWM 18 (2000 bis 2017).

An den Messstellen 11 und 12 erreichten die Wasserstände ihr minimales Niveau bereits im Juni 2017 und stiegen anschließend aufgrund der bereits im Juli 2017 einsetzenden ergiebigen Niederschläge bis zum Jahresende deutlich an, sodass sie die Frühjahreshöchststände übertroffen wurden. Dies war an den Referenzmessstellen sowie im Bereich der Beobachtungsfläche 1 nur bedingt zu beobachten.

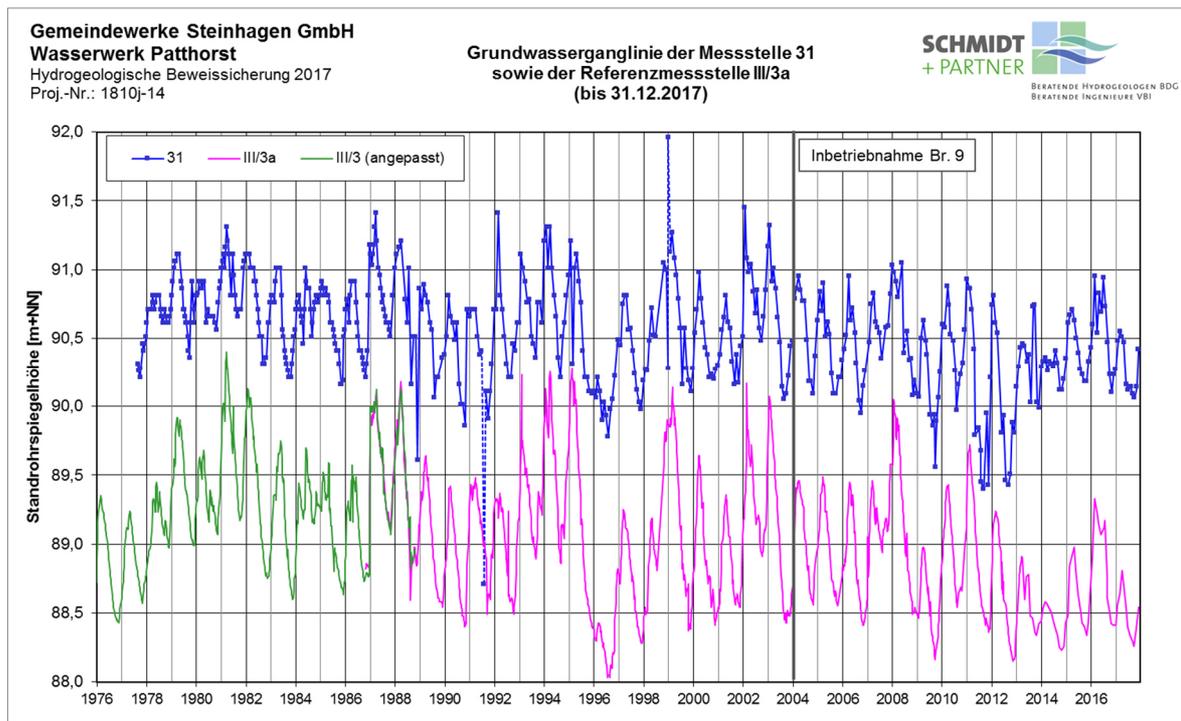
**Abbildung 9:** Grundwasserstandsganglinie der GWM 31 bei Beobachtungsflächen 5 und 5n sowie der Referenzmessstelle III/3a bzw. III/3 (angepasst) (1976 bis 2017).

Im Abstrom der Brunnen liegt die GWM 31, welche die Wasserstandsentwicklung im Umfeld der **Beobachtungsfläche 5n** wiedergibt (Abb. 9).

Die Wasserstandsentwicklung an der GWM 31 orientiert sich grundlegend an den Ganglinien der Referenzmessstellen. Auch hier fielen die Höchstwasserstände deutlich geringer aus als im Vorjahr 2016. Anders als an der Referenzmessstelle III/3a, an welcher auch der Tiefstwasserstand des Kalenderjahres 2017 ein deutlich

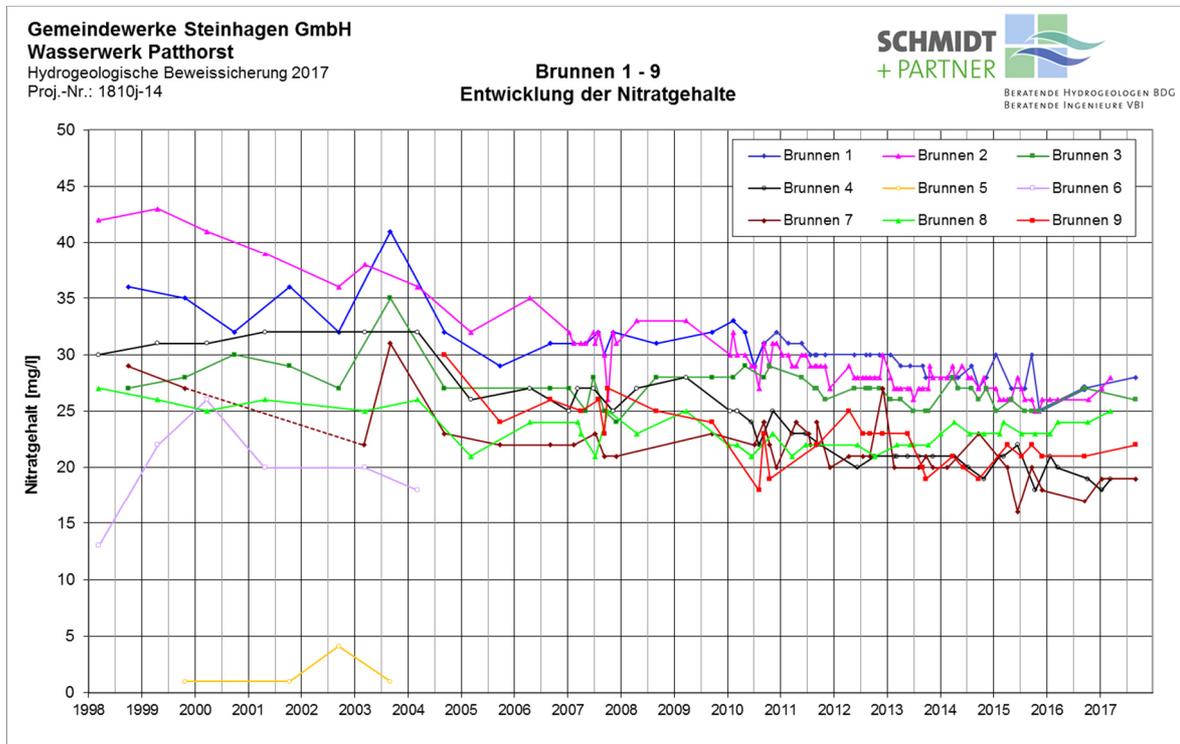
**Abbildung 10:** Nitrat-Konzentrationen in den Brunnen 1 bis 9 (1998 bis 2017).

Die Entwicklung der **Nitrat**-Konzentrationen an den Brunnen des Wasserwerkes Patthorst seit 1998 ist in Abbildung 10 dargestellt. Grundwässer, welche geringen anthropogenen Einflüssen unterliegen, weisen im Allgemeinen unter 20 mg/l auf, höhere Nitrat-Gehalte können ein Hinweis auf Beeinflussung durch landwirtschaftliche Nutzungen sein. Am Wasserwerk Patthorst lagen die Nitrat-Konzentrationen auch im aktuellen Betrachtungsjahr auf einem mittleren Niveau.

Grundsätzlich lässt sich feststellen, dass die Nitrat-Konzentrationen im Bereich des Wasserwerkes Patthorst von Osten nach Westen abnehmen. So wiesen im aktuellen Betrachtungsjahr die Brunnen 1 und 2 mit jeweils 28 mg/l die höchsten, Brunnen 4 mit 18 mg/l die niedrigste Konzentration auf. Bezogen auf den Grenzwert der Trinkwasserverordnung von 50 mg/l ergaben sich daher im Kalenderjahr 2017, wie auch im gesamten Zeitraum seit 1998, keine Beanstandungen. Mit Ausnahme der Brunnen 3 und 8, an welchen die Nitrat-Konzentrationen im Gesamtzeitraum weitgehend konstant blieben, zeigen die Brunnen eine leicht abnehmende Tendenz. An den Brunnen 1, 2, 4, 7 und 9 sanken die Nitrat-Konzentrationen zwischen Messbeginn im Jahr 1998 bzw. 2004 und dem Kalenderjahr 2017 im Durchschnitt um rd. 10 mg/l.

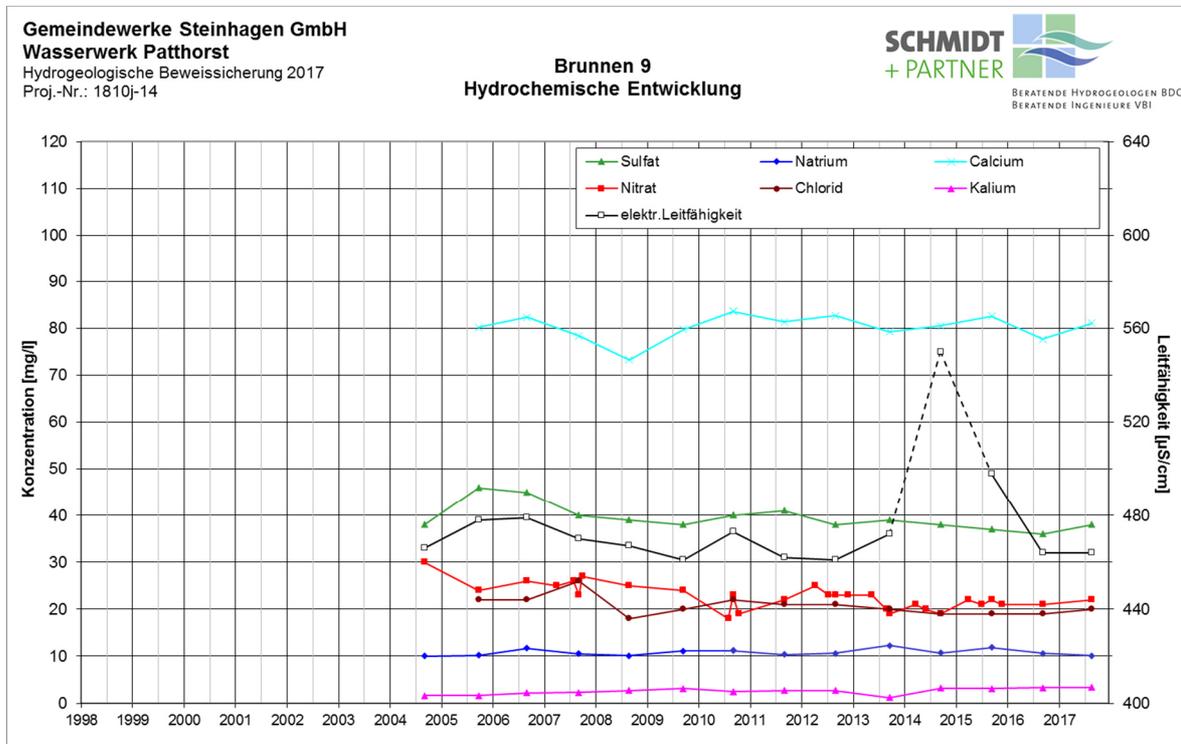
**Abbildung 11:** Entwicklung hydrochemischer Parameter an Brunnen 9 (2004 bis 2017).

Die zeitliche Entwicklung der hydrochemischen Parameter an **Brunnen 9** zeigt einen weitgehend konstanten Verlauf (Abb. 11). Langjährige Tendenzen sind nicht festzustellen, lediglich die Nitrat-Konzentration weist über den Gesamtzeitraum seit 2004 gesehen einen abnehmenden Trend auf. Die Stabilität der hydrochemischen Zusammensetzung korrelierte bis 2013 mit der elektrischen Leitfähigkeit. In den Jahren 2014 und 2015 wurden erhöhte Leitfähigkeitswerte dokumentiert, welche nicht mit der Entwicklung der übrigen Parameter übereinstimmten, da diese auf einem weitgehend konstanten Niveau verblieben. Folglich kann zumindest die Leitfähigkeitsmessung des Kalenderjahres 2014 als Messfehler angesehen werden. Seit dem Kalenderjahr 2016 liegt die elektrische Leitfähigkeit wieder auf einem konstanten Niveau innerhalb der Schwankungsbreite der Jahre 2004 bis 2013.

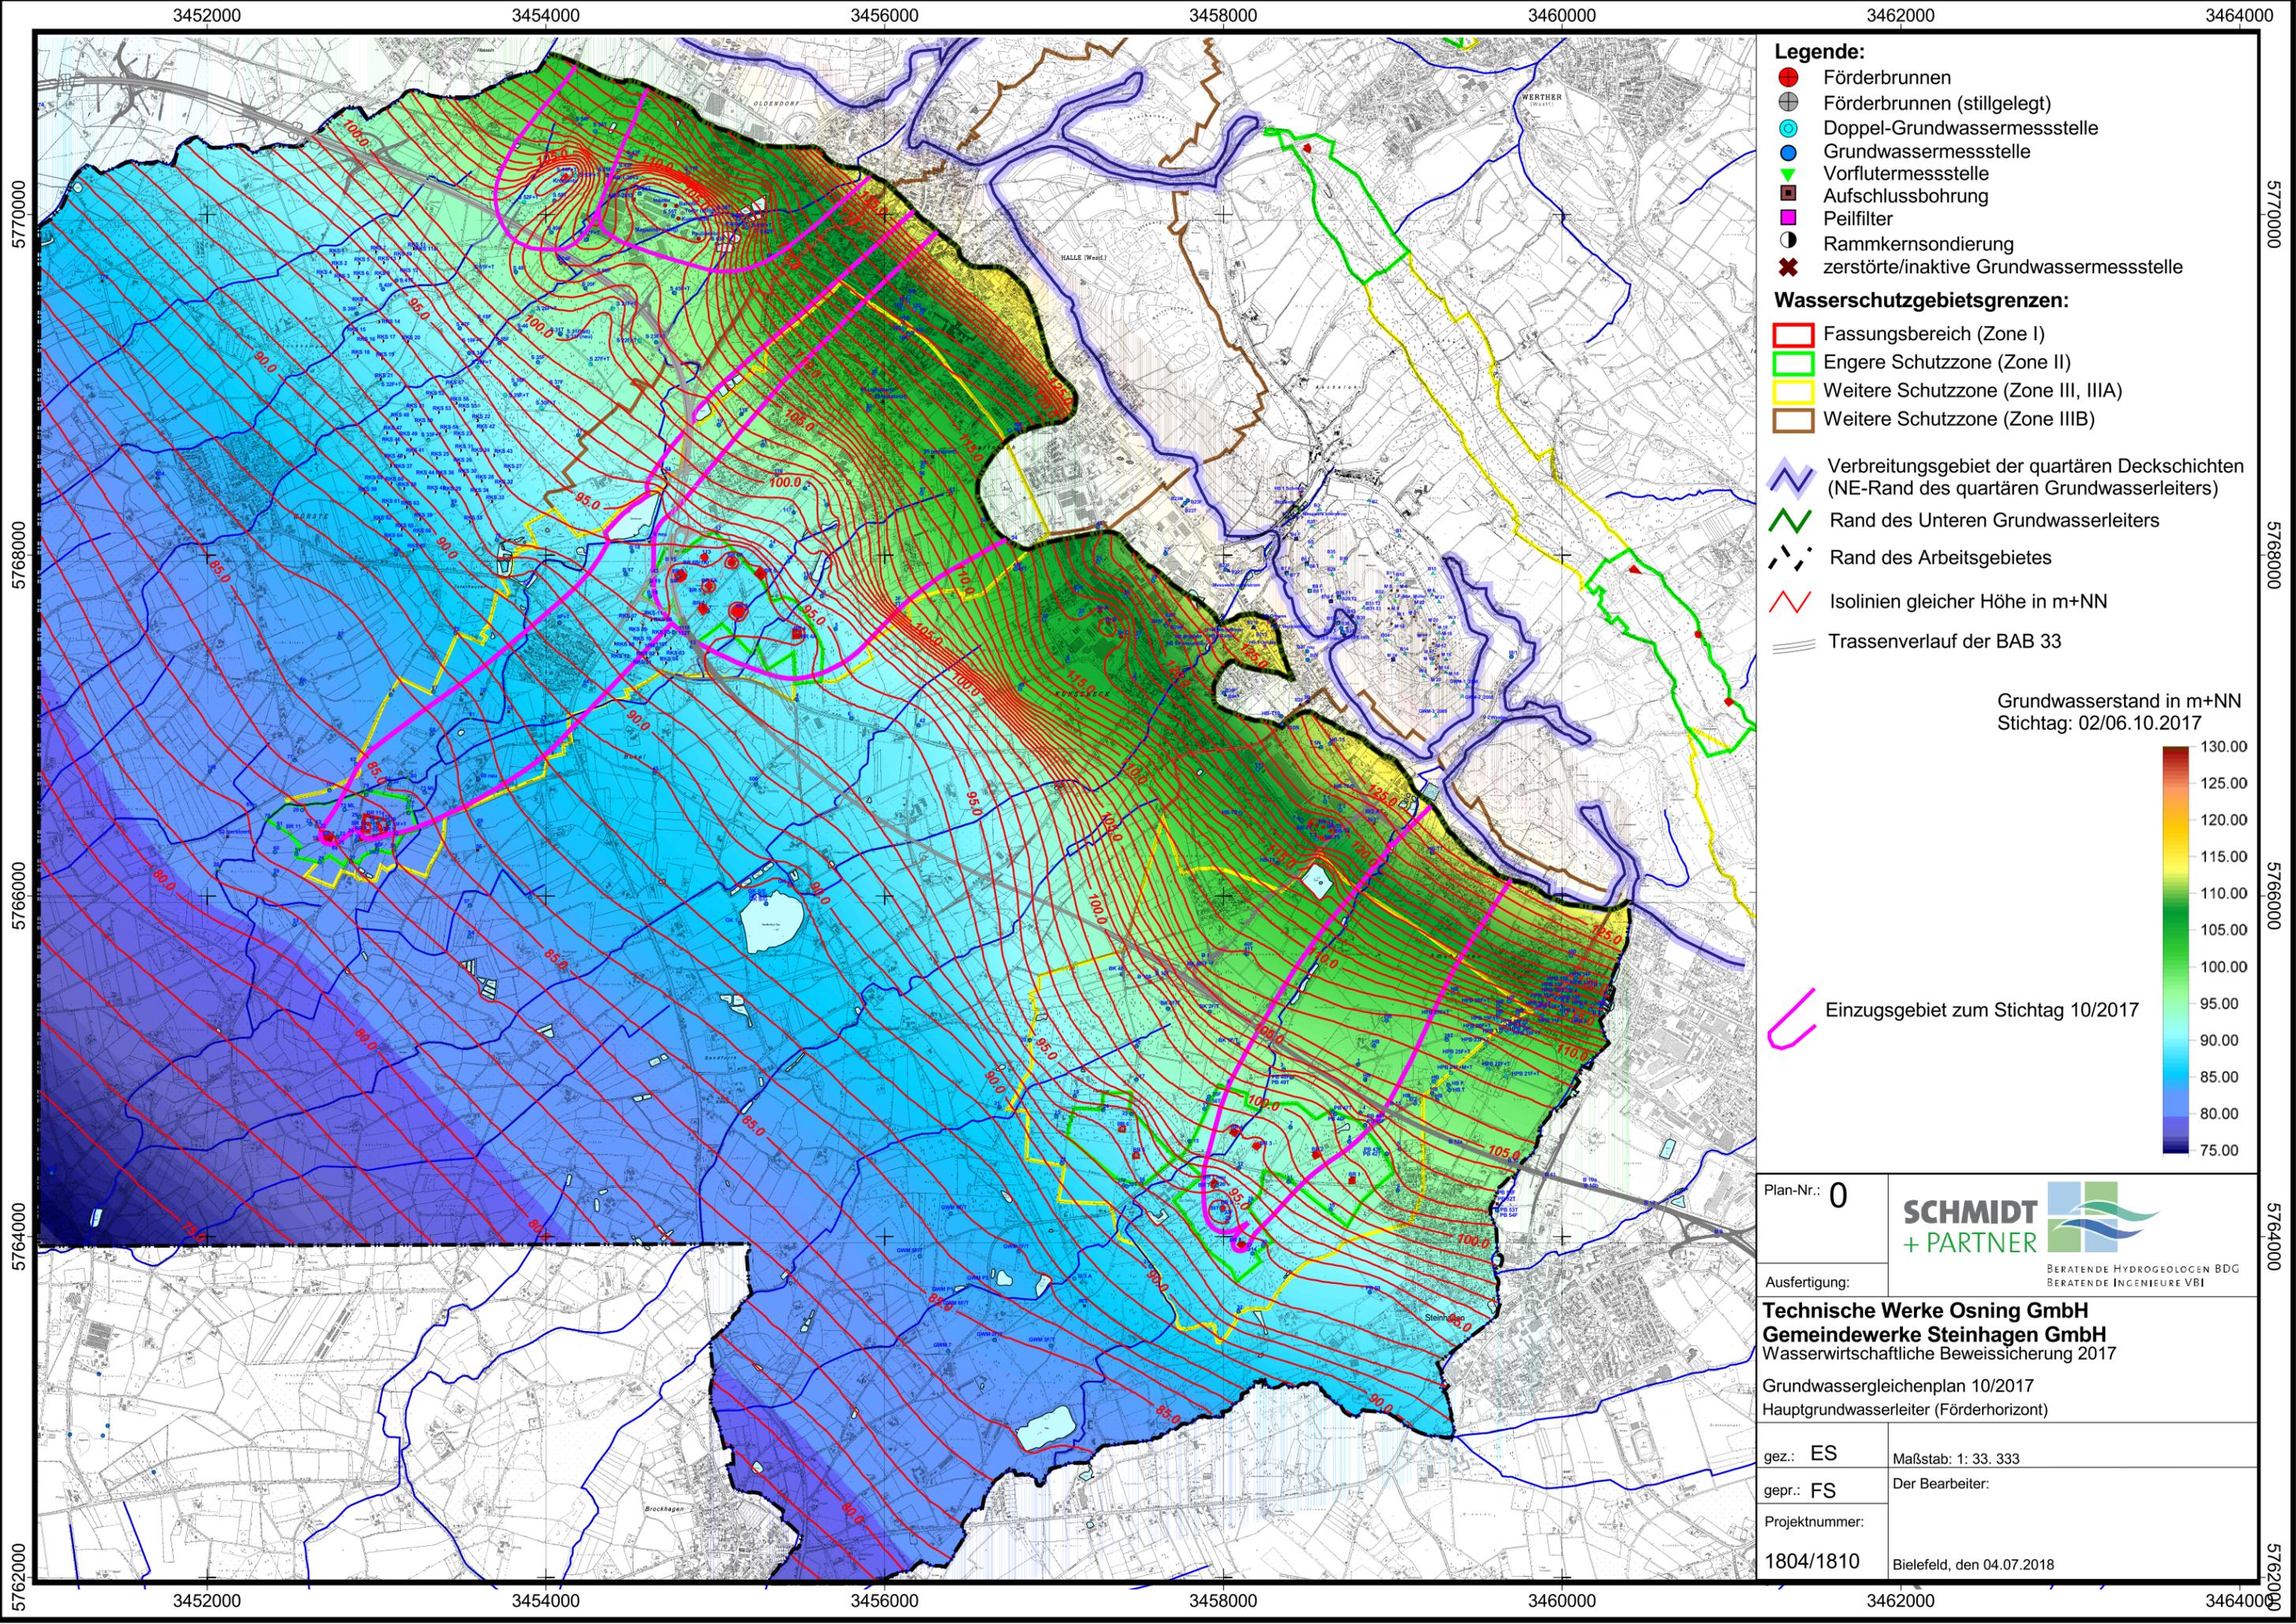
Einzugsgebiet zum Stichtag 10/2017

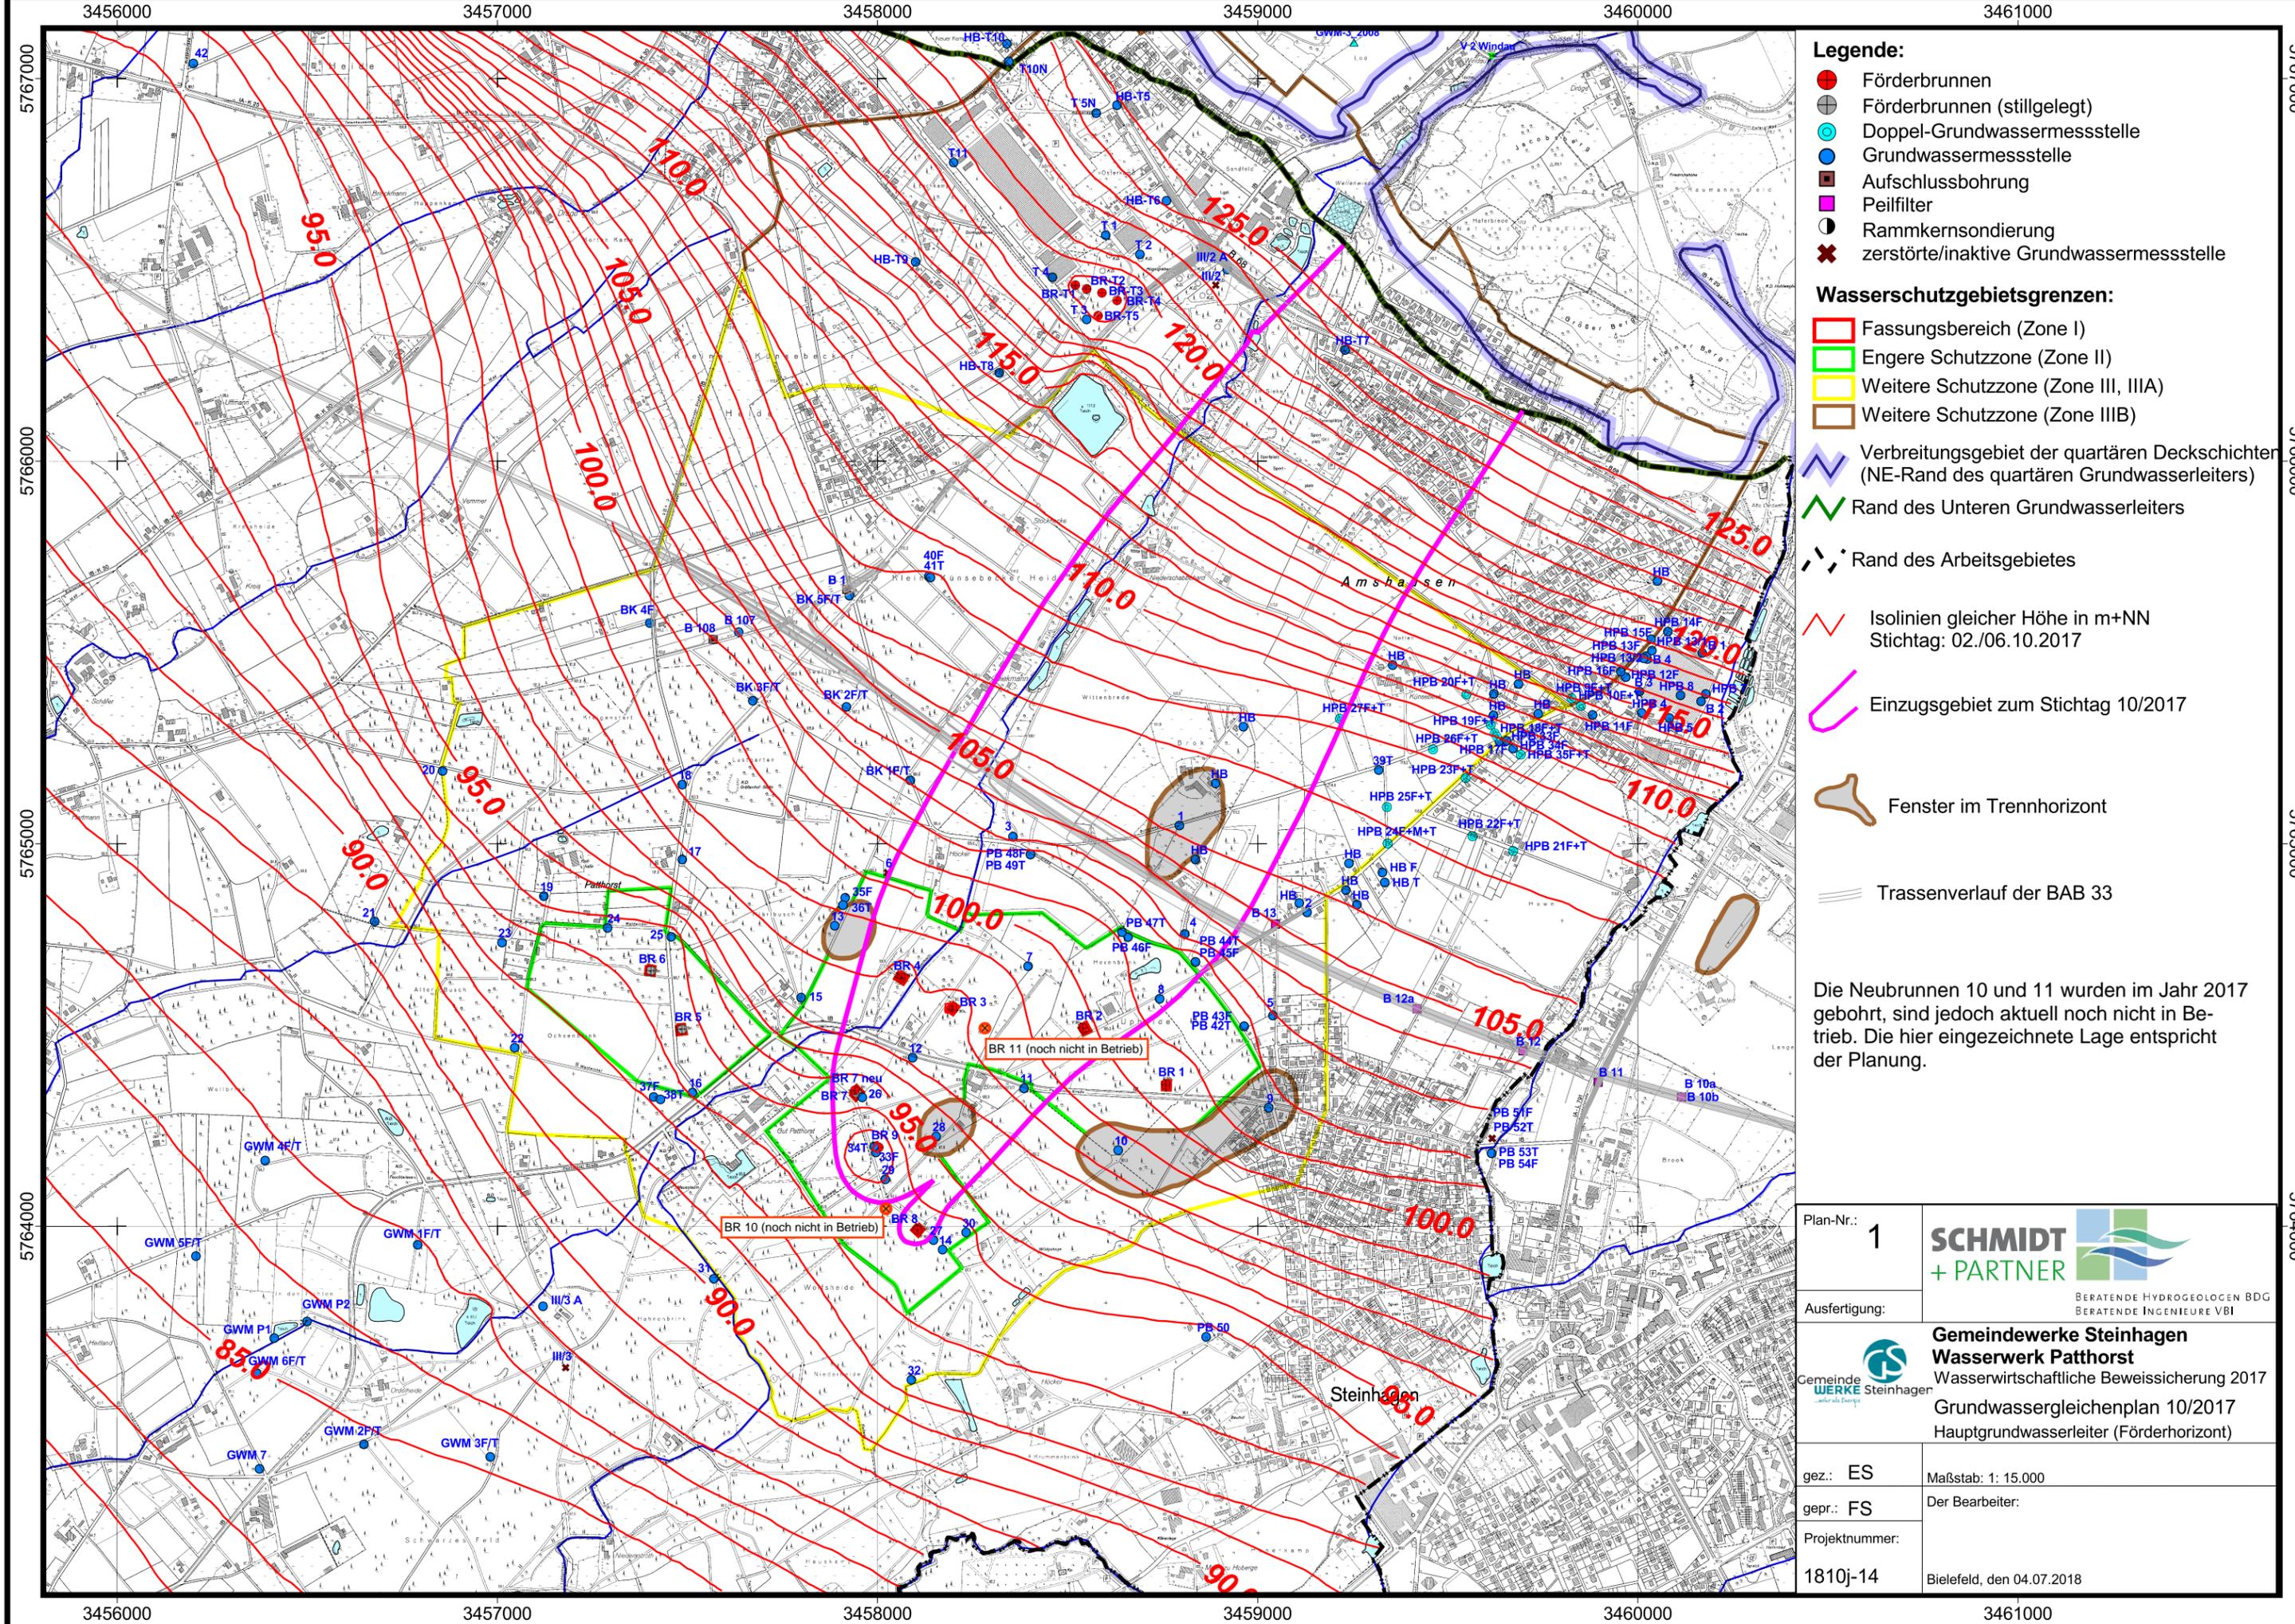
Die Neubrunnen 10 und 11 wurden im Jahr 2017 gebohrt, sind jedoch aktuell noch nicht in Betrieb. Die hier eingezeichnete Lage entspricht der Planung.

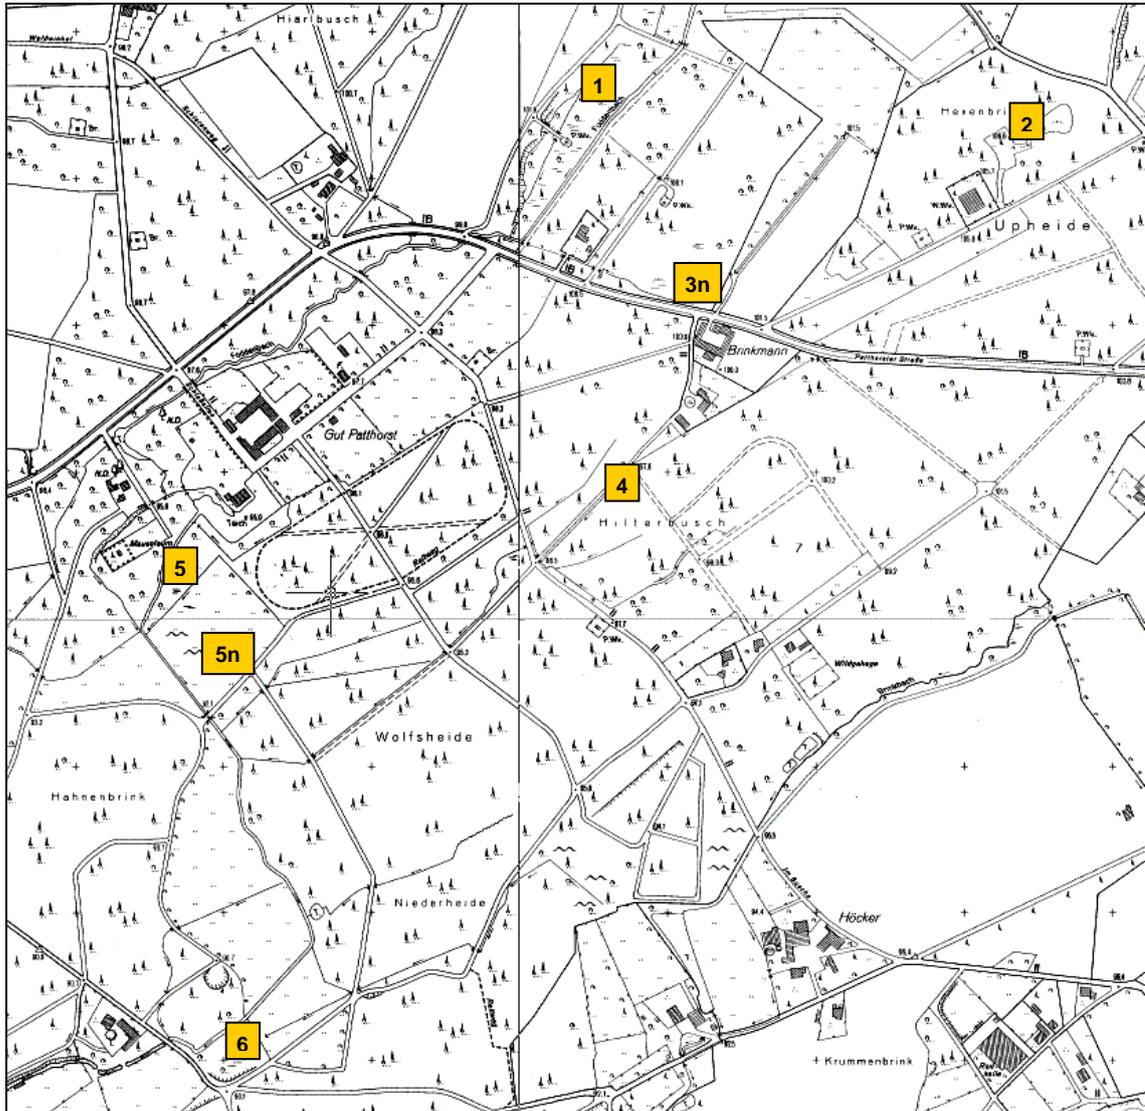
Abb. 1 Räumliche Lage der Probeflächen

Die Lage der Flächen ist der folgenden Abbildung zu entnehmen. Die Flächen 2, 5 und 6 wurden 2017 nicht untersucht (vgl. Kap. 1).

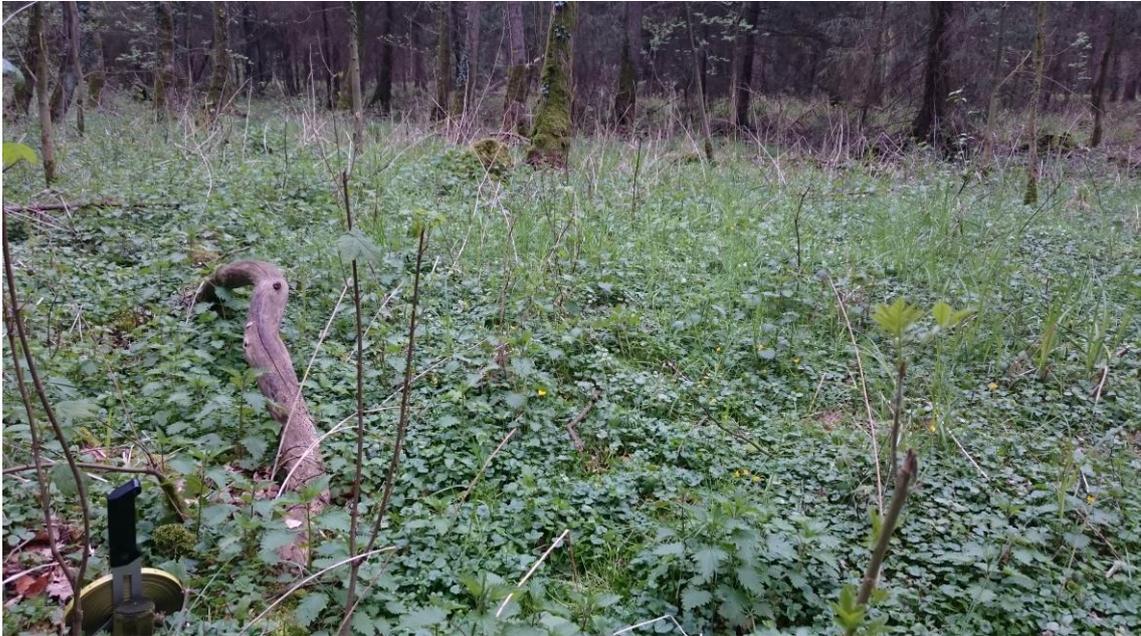
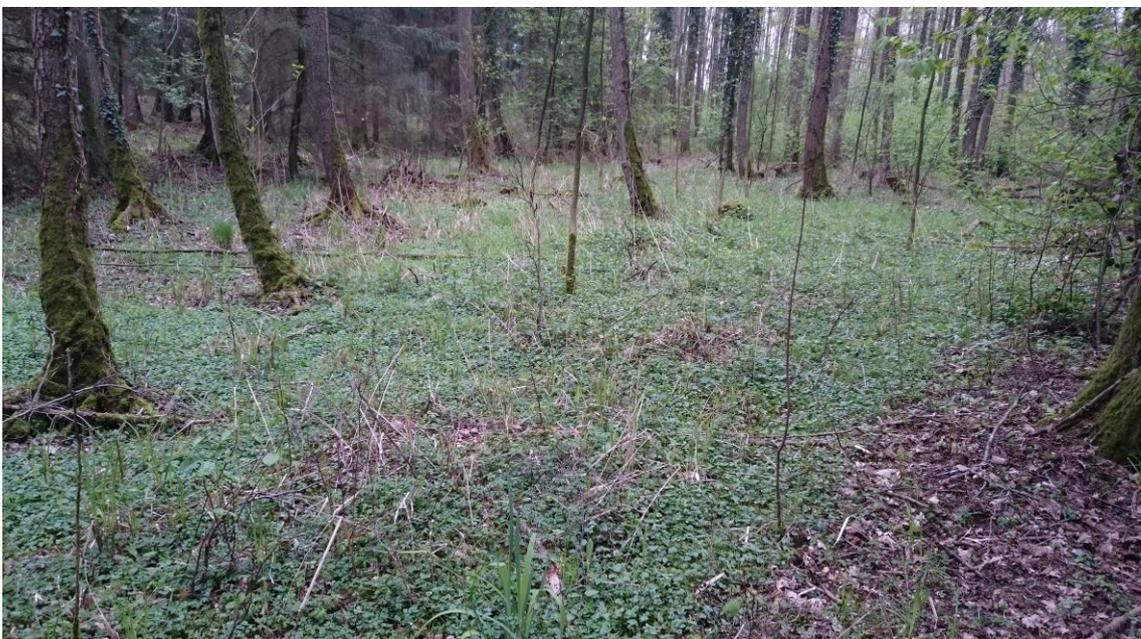
Die bislang seit dem Beginn der Beobachtung im Jahr 2000 fast konstant gebliebene mittlere Feuchtezahl ist erstmals merklich gesunken, trotz der weiteren Ausbreitung und starken Dominanz des Drüsigen Springkrautes mit der hohen Feuchtezahl 8 infolge der Lichtstel-

lung des Waldbodens. Bezüglich einer möglichen negativen Veränderung der Bodenwasserhältnisse ist die weitere Entwicklung deshalb aufmerksam zu verfolgen.

**Abb. 2** Fläche 1 (28. April 2017, vorne links (am Maßband) die alte, nordwestliche Pflöckmarkierung)

**Abb. 3** Fläche 1 (28. April 2017)
