**Gemeindewerke Steinhagen GmbH**

**HYDROGEOLOGISCHE BEWEISSICHERUNG  
IM EINZUGSGEBIET DES WASSERWERKS  
PATTHORST**

**KALENDERJAHR 2017**

**BIELEFELD, IM AUGUST 2018**

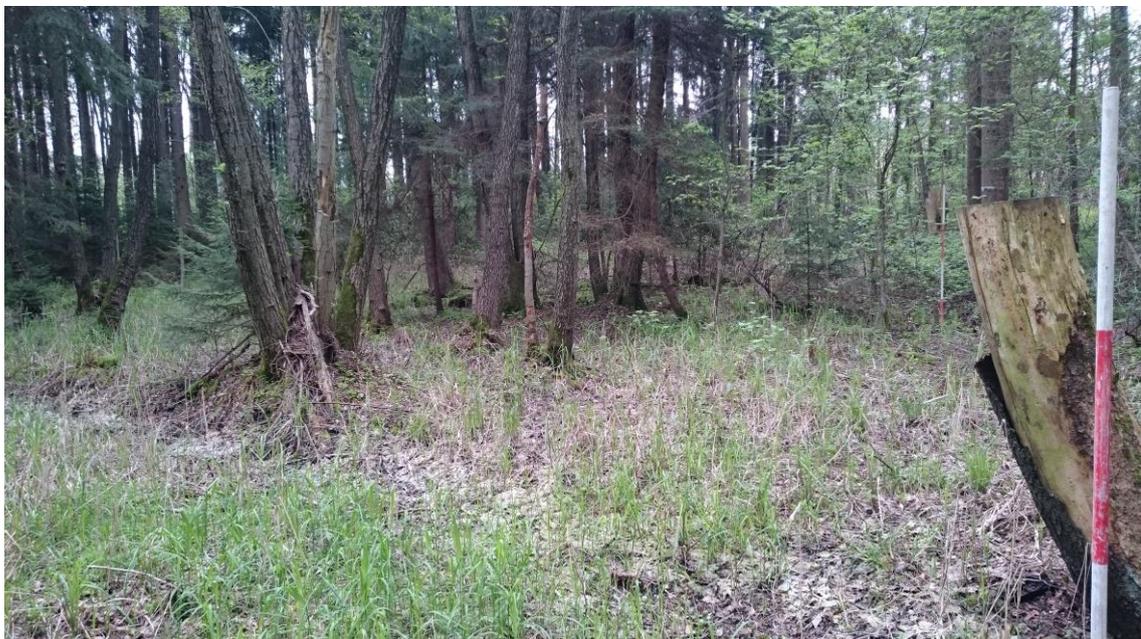
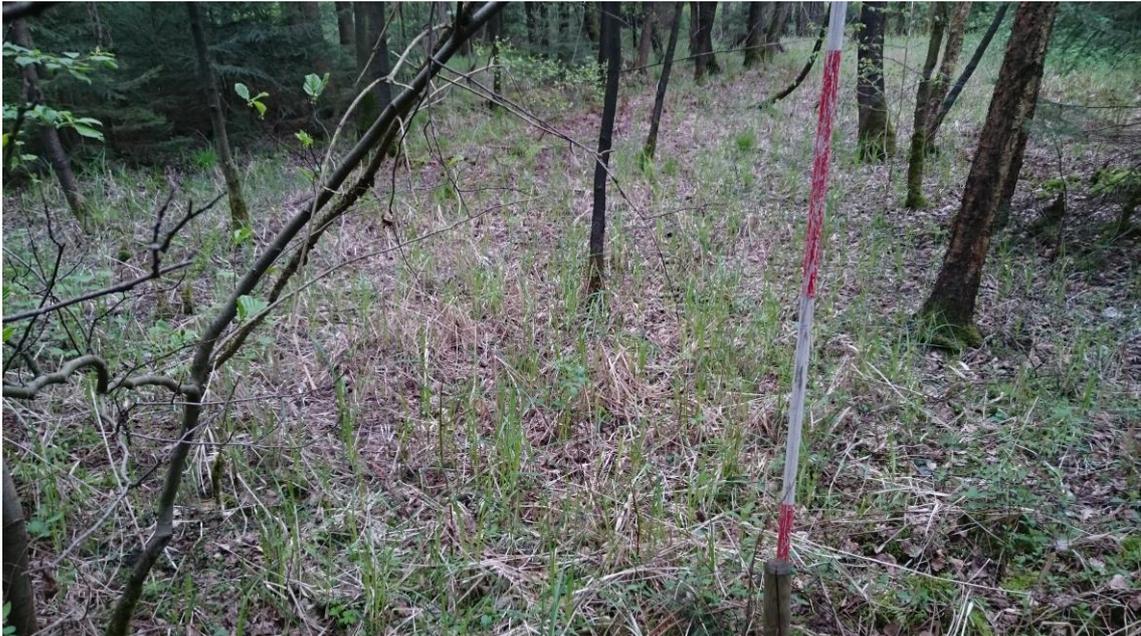
2017 war der bislang konstant mächtige Bestand des Schilfs (*Phragmites australis*) im Westen der Aufnahme­fläche leicht ausgedünnt und erstmals unter 25 % Deckung gesunken. Etliche im Jahr 2010 nur in einzelnen Exemplaren vorkommende Feuchte- und Nässezeiger konnten nicht mehr bestätigt werden. Die Bestände der verbreitet auftretenden Sumpf-Segge (*Carex acutiformis*) und der übrigen typischen Feuchtwald-Arten konnten sich dagegen überwiegend auf dem Niveau von 2010 halten. Ausgebreitet hat sich allerdings der trockenere Standorte anzeigende Große Dornfarn (*Dryopteris dilatata*). Störzeiger wie die Brombeere (*Rubus fruticosus* agg.) treten dagegen weiterhin nur sehr vereinzelt in der Aufnahme­fläche auf.

Obwohl sich der Charakter der Bodenvegetation auch in den vergangenen Jahren nicht nennenswert verändert hat, ist die bislang konstant bei einem Wert von 8,0 liegende mittlere Feuchtezahl erstmals merklich gesunken. Es ist – wie in Fläche 1 – abzuwarten, ob sich diese negative Tendenz bei der nächsten Aufnahme fortsetzt.

Abb. 5 Fläche 3n (28. April 2017, am rechten Rand die beiden südlichen Eckpunkte)

Abb. 6 Fläche 3n (28. April 2017, mit nordwestlichem Eckpunkt)

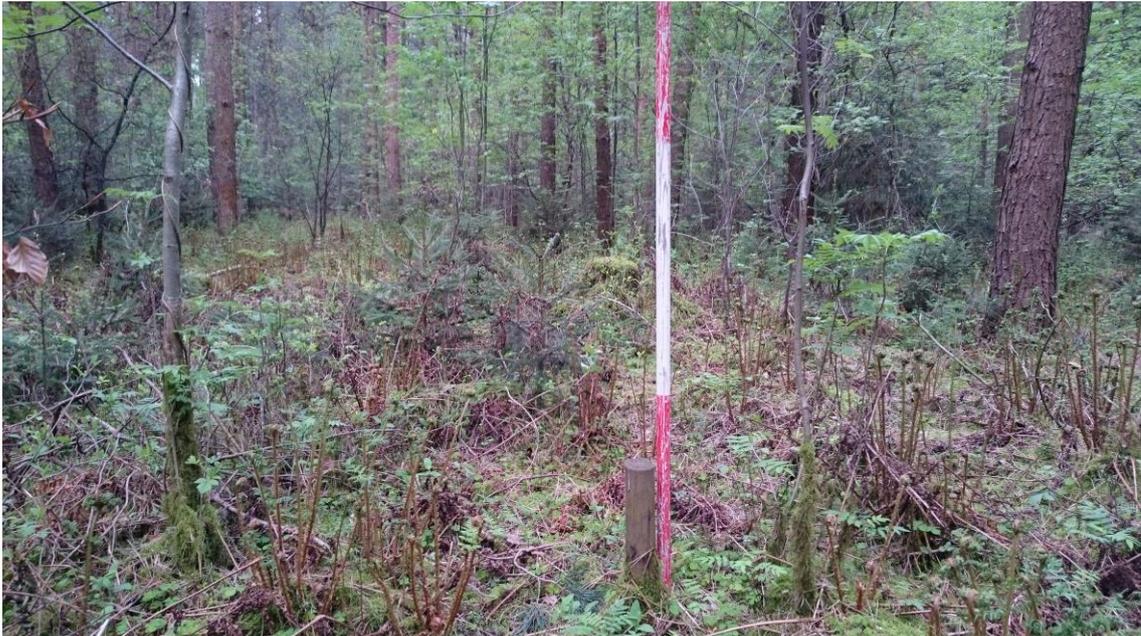
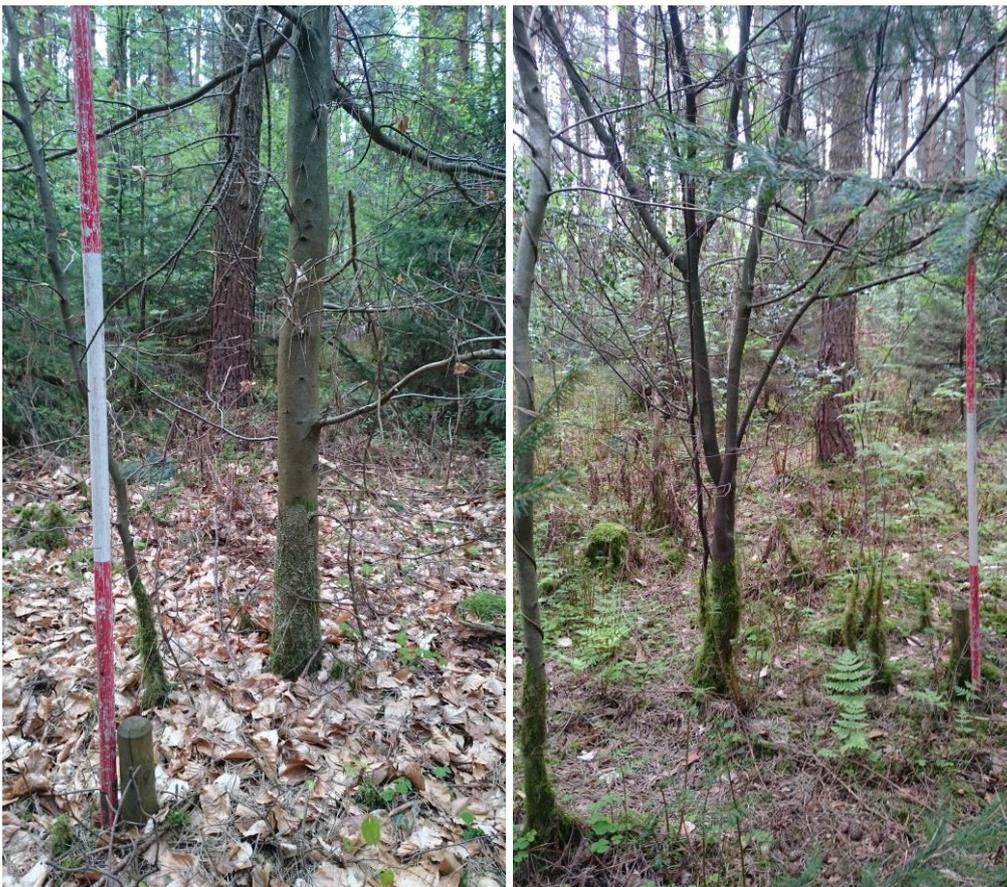
In der wachstumsbedingt höheren Deckung der Moor-Birke (*Betula pubescens*) und des Faulbaumes (*Frangula alnus*) in der Strauchschicht liegt auch der Anstieg der mittleren Feuchtezahl begründet, die zuvor über den gesamten Zeitraum von 2000 bis 2010 fast konstant geblieben war. Merkliche Änderungen des Bodenwassergehaltes gegenüber den vergangenen Aufnahmen sind nicht zu erkennen.

Abb. 8 Fläche 4 (28. April 2017, südöstlicher Eckpunkt)

Abb. 9 Fläche 4 (28. April 2017, links der südwestliche Eckpunkt, rechts der nordwestliche Eckpunkt))

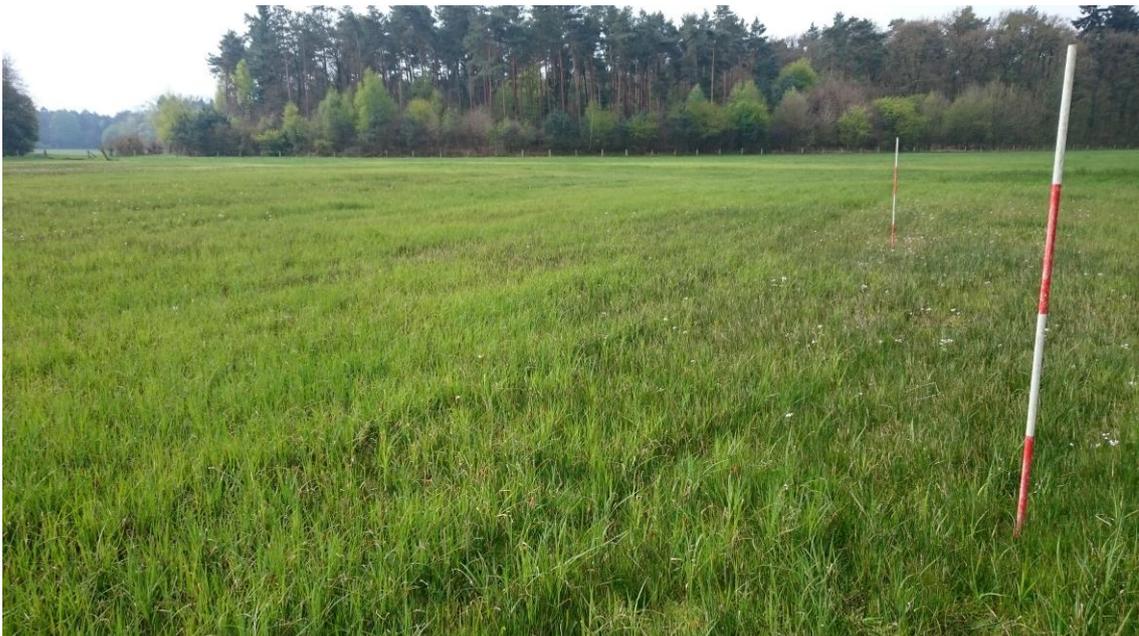
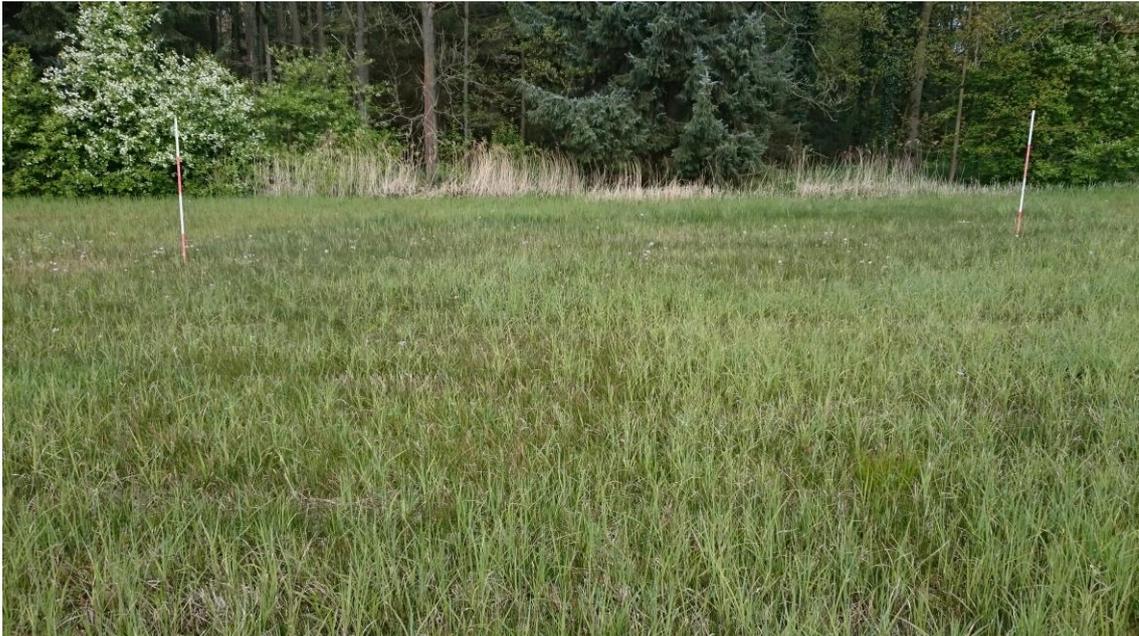
Nachdem die bis dahin regelmäßig gemähte Feuchtwiese ab 2007 durch die ausgebliebene Bewirtschaftung verbrachte, wird sie inzwischen wieder extensiv als Wiese genutzt. Das gegenüber Schnitt sehr empfindliche Drüsige Springkraut (*Impatiens glandulifera*), das sich durch die fehlende Mahd mit hoher Individuenzahl in der Aufnahme­fläche etablieren konnte, ist inzwischen wieder vollständig verschwunden. Das konkurrenzstarke Schilf (*Phragmites australis*), das während des Brachfallens ebenfalls in die Aufnahme­fläche eingewandert war, konnte sich dagegen weiter - auf eine Deckung von über 25 % - ausbreiten. Ähnliches gilt auch für die Wasser-Minze (*Mentha aquatica*), die sich mit über 50 % Deckung zur beherrschenden Art der Fläche entwickelt hat. Ein auffälliger Rückgang auf das Niveau von 2004 ist dagegen bei der ebenfalls durch ein Brachfallen begünstigten Sumpf-Segge (*Carex acutiformis*) festzustellen. Die Gesamtartenzahl hat sich bereits wieder deutlich erhöht, erreicht aber noch längst nicht den Ausgangswert aus dem Jahr 2004.

Die größeren Verschiebungen in der Vegetation gegenüber der letzten Aufnahme im Jahr 2010 bedingen insgesamt eine leichte Abnahme der mittleren Feuchtezahl. Aufgrund des erheblichen Effektes der wieder aufgenommenen Nutzung ist hieraus jedoch kein Rückschluss auf ein Absinken des Bodenwassergehaltes zu erlauben, zumal der Wert immer noch deutlich über dem Ausgangswert von 2004 vor dem Brachfallen der Fläche liegt.

Abb. 11 Fläche 5n (28. April 2017, rechts die beiden nördlichen Eckpunkte)

Abb. 12 Fläche 5n (28. April 2017, Blick von Süden über die Fläche, markiert sind die nördlichen Eckpunkte)
